# Corrosieonderzoek van gepoederlakt aluminium

**i** Materials Consult  
Frans Vos

Product: Dorpels en verticale wanden voor buitentoepassing

Materiaal: Gepoederlakt aluminium plaatmateriaal

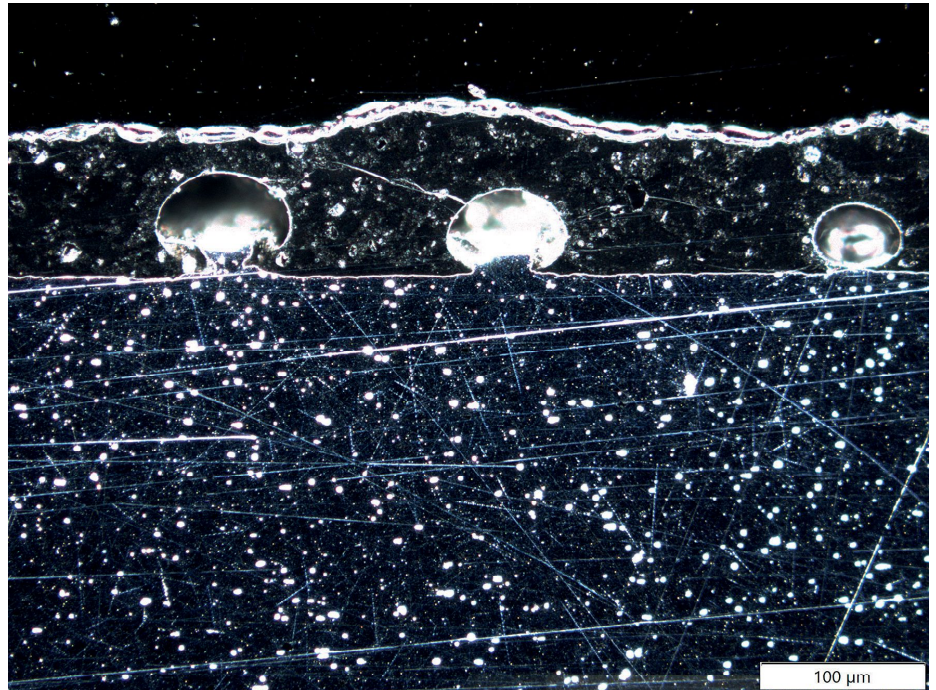
De corrosie was te wijten aan coatingschade omwille van de aanwezigheid van grote gasblazen en een inhomogene (grootte) verdeling van bariumsulfaat kristallen in de coating.

Onder invloed van de variërende temperatuur zullen de gasblazen uitzetten en krimpen, hetgeen de bovenliggende coating onder variërende spanningen zet. Deze spanningsvariëtes, gecombineerd met de beperkte hoeveelheid coatingmateriaal ter hoogte van de gasblazen hebben tot scheurvorming ter hoogte van enkele grote blazen geleid.

Doorsnede: Grote gasholtes in de coating (darkfield-belichting)

Gezien de aard van de hierboven beschreven coatingschade en aangezien het aluminium op verschillende plaatsen reeds substantieel was aangetast, werd geadviseerd om de platen in hun geheel te vervangen. Lokale herstellingen van de beschadigde

plaatsen zouden niet de garantie hebben gegeven dat er later geen schade kon ontstaan op plaatsen waar de originele coating nog aanwezig was.

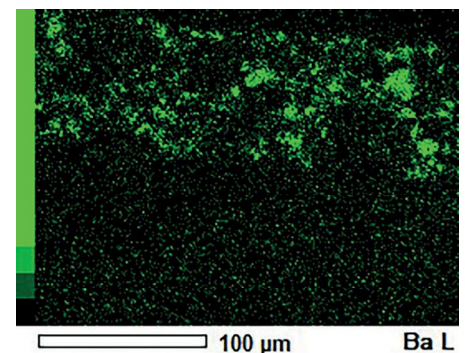
gevoegd in functie van de glansoptimalisatie – redelijk groot waren in verhouding tot de coatingdikte, waarbij bariumsulfaat kristallen met een grootte gelijk aan een vierde van de coatingdikte geen uitzondering waren. Tegelijk was de verdeling van de bariumsulfaat kristallen in de coating niet homogeen. Zo waren op enkele plaatsen enkele grote bariumsulfaat kristallen gealigneerd (vormden zij samen een lijn van substraat tot coatingoppervlak), hetgeen leidde tot de vorming van ideale propagatiepaden voor scheurvorming.

De lokale aantasting van de dorpels en verticale wanden werd vervolgens veroorzaakt door het binnendringen van marine vocht doorheen de coatingscheuren tot aan het aluminium substraat.

Doorsnede: EDS-mapping van barium, met rechts een alignatie van grote kristallen bariumsulfaat (de EDS-mapping van zwavel is gelijkaardig)
