Étude de cas sur la ligne de décapage titane

i Safran Aero Boosters, Damien Marneffe
CRM Group, Christophe Pierard

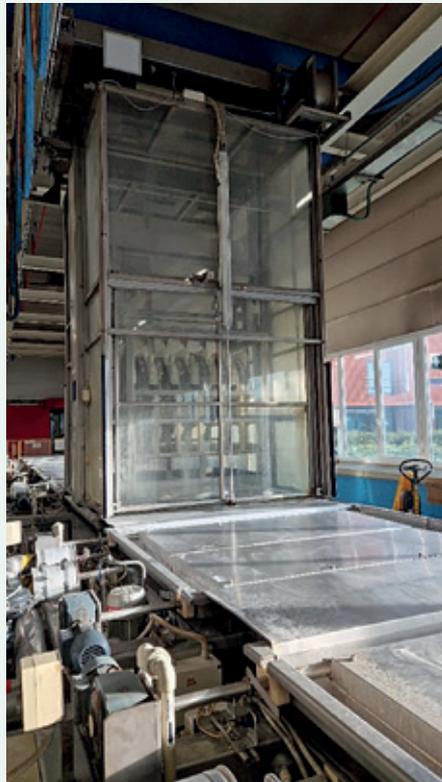
Le CRM a commencé par caractériser les taches via différents tests. Des analyses XPS (X-ray Photoelectron Spectroscopy) et SIMS (Secondary Ions Mass Spectrometry) de ce phénomène montrent qu'il

s'agit vraisemblablement d'une forme de dioxyde de titane hydraté (TiO₂.H₂O) ayant encapsulé des résidus des bains de décapage (présence de fluor venant vraisemblablement de HF). L'hypothèse principale est que les taches sont issues de la précipitation de résidus des bains de décapage et rinçage, plutôt que d'une oxydation ou corrosion du titane post rinçage.

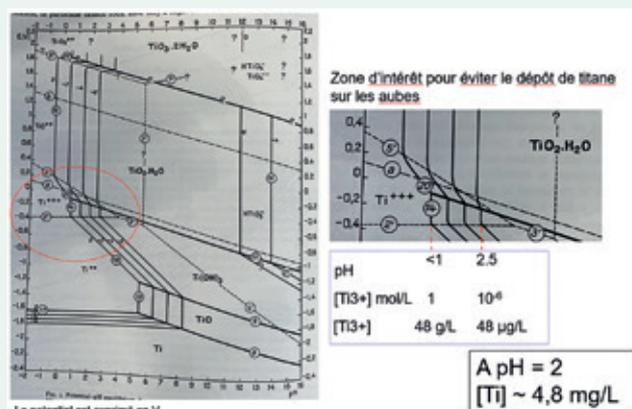
process sur le diagramme de Pourbaix du titane qui nous donne les domaines de stabilité des espèces en présence en fonction du pH et de leur potentiel.

L'hypothèse se confirme, les taches bleues sont issues de la précipitation de résidus de bains de décapage qui ont été entraînés par les redresseurs. Nous voyons, sur le diagramme de Pourbaix, qu'il est possible de garder les espèces sous forme dissoute si le rinçage est à un pH adéquat. En effet, on voit qu'il est possible de garder plus de titane dissous dans le bain de rinçage avec un pH plus faible.

Fort de ces connaissances, il a été possible de réaliser une série d'essais sur la ligne en laissant le bain de rinçage s'acidifier par les produits emportés du bain de décapage. Bingo, en baissant le pH, le phénomène des taches disparaît. Afin rendre ce procédé pilotable industriellement, les équipes ont établi un lien direct entre le pH, la conductivité et les espèces chimiques dans le bain. La conductivité est une donnée simple à mesurer et fiable. Elle permet de suivre l'état du bain. La dernière étape fut de raccorder une électrovanne pilotée par des seuils de conductivité garantissant le pH.
