# Vliegroeest: hoofdoorzaak & impact analyses

**i** Smulders  
Seppe Rymen

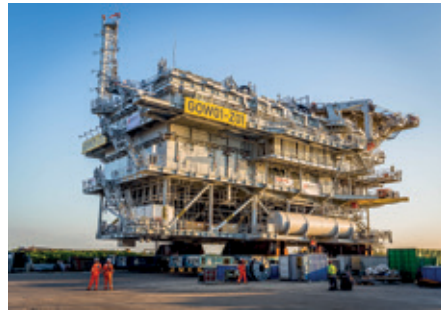
Er werden milieumetingen uitgevoerd om de afzetting van ijzerdeeltjes op constructieoppervlakken tijdens het transport te kwantificeren. Tijdens het transport van Hoboken naar de Maasvlakte werden

ijzerdeeltjes verzameld en gemeten op een testplaat, met variërende hoeveelheden van 50  $\mu\text{g}/\text{m}^2\text{h}$  tot 7500  $\mu\text{g}/\text{m}^2\text{h}$ , afhankelijk van de nabijgelegen industrie langs de waterweg.

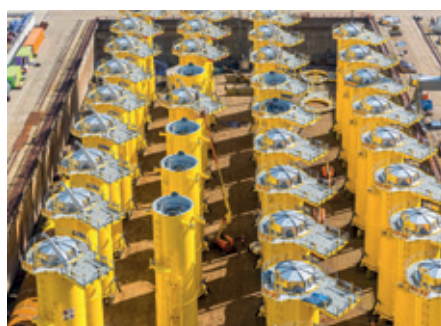
Tijdens het reinigen werden verschillende reinigingselementen gebruikt, waaronder water, een afwaspad en een metalen schraper. De metalen schraper, die werd gebruikt om hardnekkige deeltjes te verwijderen, resulteerde in mechanische schade aan de coatinglaag. Microscopie en SEM-EDX-evaluatie identificeerden 28 mogelijk beschadigde plekken op 17 testplaten, die verder werden onderzocht.
