# Deskundig onderzoek legt de vinger op de wonde

In dit artikel worden twee korte cases besproken waarin METALogic door middel van een schadeonderzoek de grondoorzaak voor corrosie heeft achterhaald.

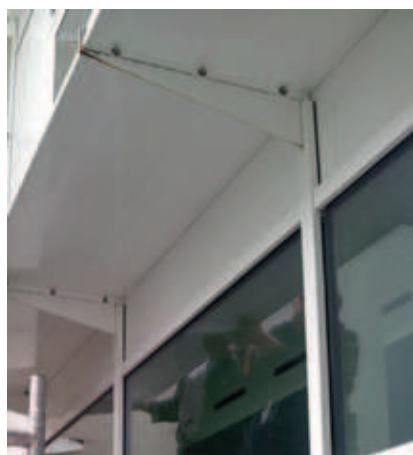
Console tijdens demonteren

Er werd door de eigenaars vastgesteld dat de witte coating op de consoles van een groot appartementsgebouw, na enkele jaren begon af te bladderen. Dit heeft geleid tot rode roestsporen

op de consoles als gevolg van corrosie van het substraat. Naast de esthetische gevolgen hadden de consoles ook een last-dragende functie waardoor na verloop van tijd ook een veiligheidsrisico kon ontstaan.

Na het onderzoek werd besloten dat de afwezigheid van een tri-kation fosfatatie laag aan de basis lag van de coating adhesieproblemen en de corrosie. Ongeveer 500 dergelijke consoles dienden daarom vervangen te worden. Sinds de vervanging door nieuwe consoles werden geen problemen meer vastgesteld.

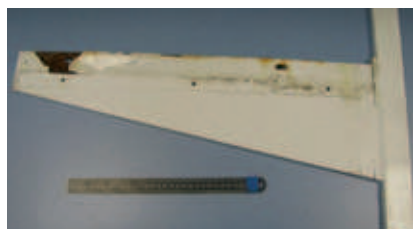
Gedemonteerde console voor schadeonderzoek

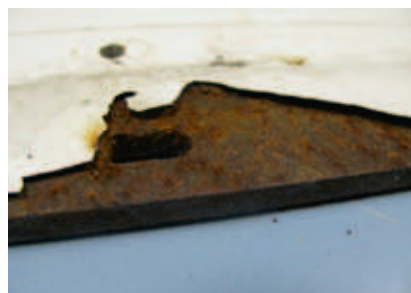
Close-up van gedemonteerde console

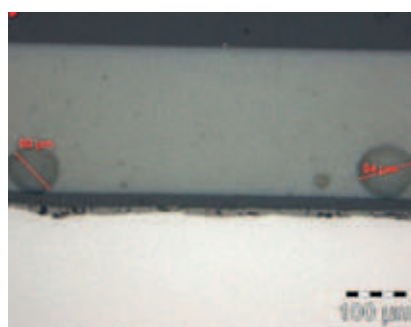
Lichtmicroscopie foto van een dwarsdoorsnede van de console. Zichtbaar zijn porositeiten in de poederlak (diameter 80 µm en 94 µm), daaronder een KTL laag, een magnetietlaag (corrosieproduct) en het substraat (wit).

Enkele losgekomen coatingschilfers en een console werden door METALogic verder onderzocht. In eerste instantie werd de opbouw van de coating bekeken. Het coatingsysteem bleek te bestaan uit een KTL laag met een dikte van +/- 20 µm en een poederlaklaag die 230 µm dik was. Door middel

van een oppervlakteanalysetechniek werd ook het oppervlak onder de coating onderzocht. Hoewel in het bestek werd opgegeven dat een tri-kation fosfatatie uitgevoerd diende te worden kon de aanwezigheid van nikkel in de analyseresultaten niet teruggevonden worden en werden slechts zeer lage hoeveelheden zink en fosfor gedetecteerd (zie figuur 1). Dit toonde aan dat geen (correcte) tri-kation fosfatatie werd uitgevoerd. Daarnaast werden ook een aantal anomalieën zoals zones van porositeit in de poederlaklaag aan de interfase tussen KTL en poederlak geobserveerd.

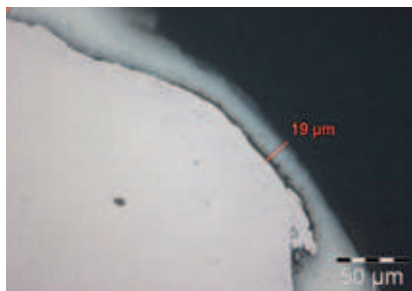
te onderwerpen aan een lichtmicroscopisch onderzoek. Het onderzoek wees uit dat de dikte van de coating op de hoeken van de rand zeer gering was (grootte 5-6  $\mu\text{m}$ ). Daarnaast werd echter ook opgemerkt dat de afwerking van de randen niet optimaal was: er werden immers bramen vastgesteld aan één zijde van de rand. De aanwezigheid van de bramen verklaart het gemak waarmee de coating van het stuk verwijderd werd tijdens het afkitten: wanneer de persoon met de spuitmond van de siliconen cartridge langsheen de coating glijdt en druk op de hoek zet, snijdt de braam als een mes doorheen de coating.

Lichtmicroscopie foto van een dwarsdoorsnede van de gecoate structuur. Er is slechts een geringe coatingdikte op de hoek.

Volgend op het verslag van het onderzoek werden de randen van een teststuk verwijderd en werd ook gezorgd voor een grotere coatingdikte op de hoeken. Na herstelling werden eveneens adhesietesten en blootstellingsproeven uitgevoerd om het succes van de herstelling te bevestigen alvorens al de reeds in gebruik genomen structuren hersteld werden.

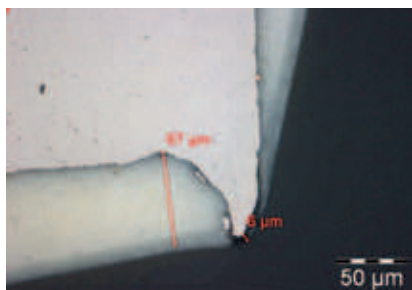
Lichtmicroscopie foto van een dwarsdoorsnede van de gecoate structuur. De braam op de hoek is de oorzaak waarom de coating eenvoudig beschadigd geraakt tijdens het afkitten.

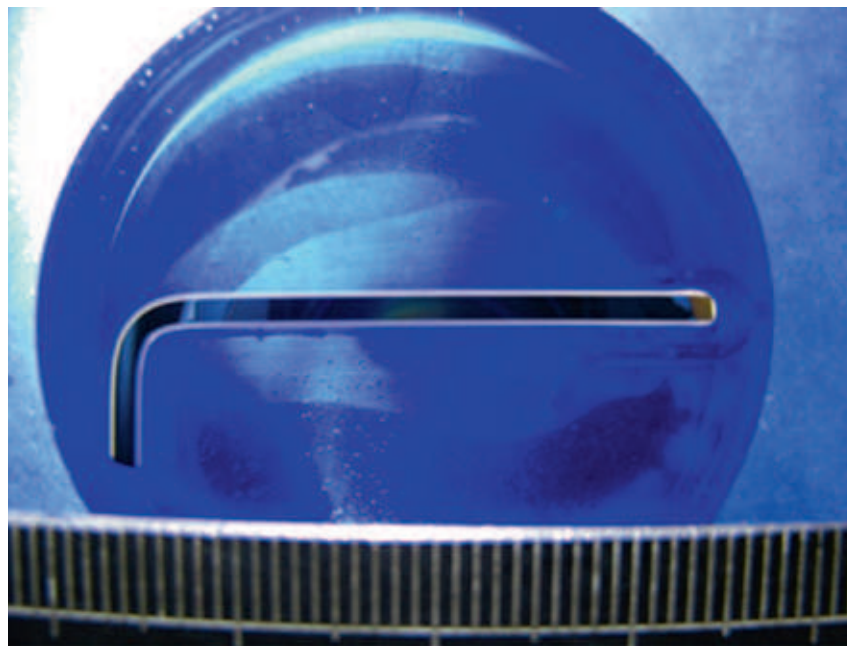
Men merkte op dat, bij het afkitten van een gecoate structuur, de coating gemakkelijk loste. Dit gaf aanleiding tot corrosie aan de rand. In de omgeving waarin de structuur zich bevond kon niet de minste corrosie getolereerd worden.

Dwarsdoorsnede van de gecoate structuur. Rechts bevindt zich de "probleemrand".

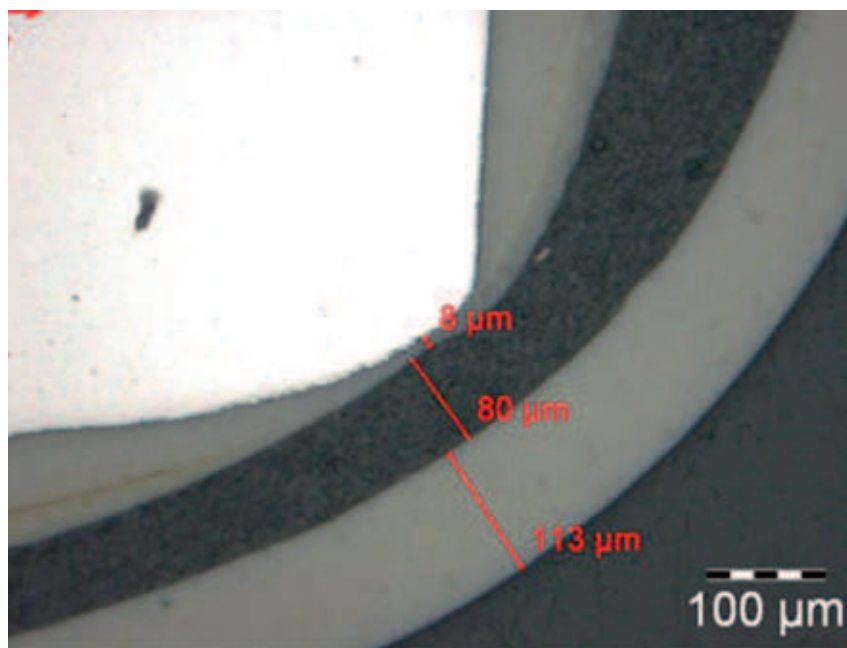
Lichtmicroscopie foto van een dwarsdoorsnede van een herstelde structuur. De braam is weggenomen en de totale coatingdikte op de hoek is enorm toegenomen door het aanbrengen van extra coatinglagen.
