Analyse de risques santé et environnement avant la réparation et remise en peinture d'ouvrages d'art

LES PROTECTIONS ANTICORROSION ET LES RISQUES ASSOCIÉS

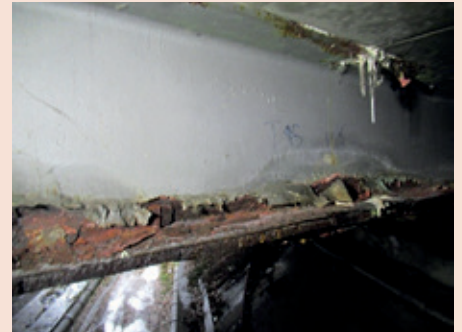
▲
Délamination de peinture et corrosion sur une poutre d'un pont

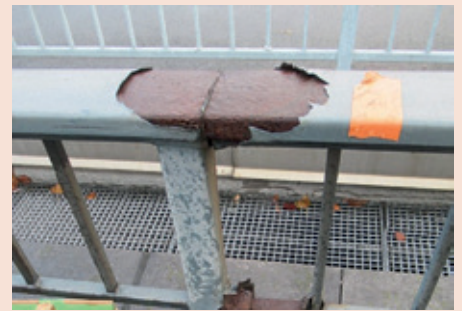
▲
Délamination de peinture et corrosion d'un garde-corps d'un pont

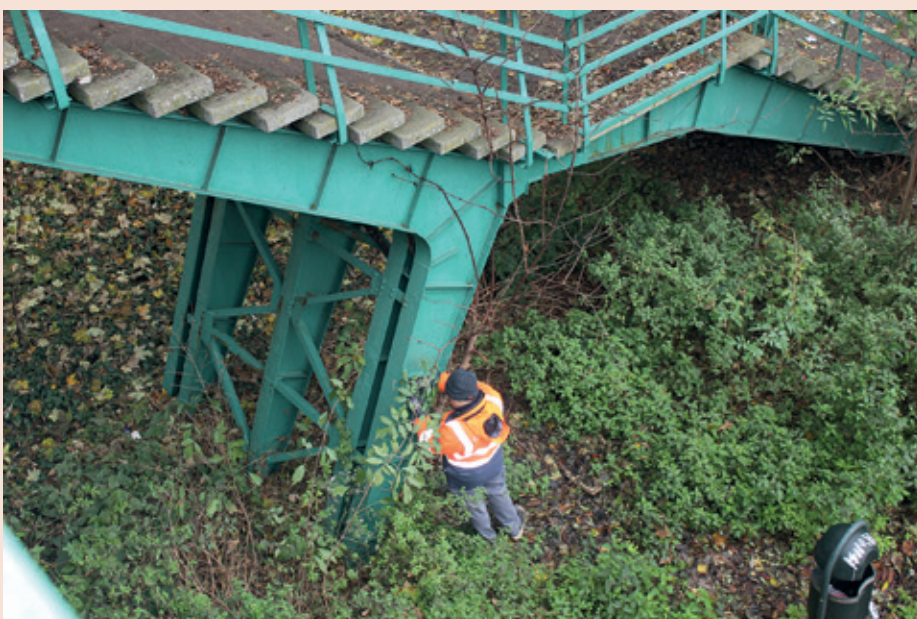
▲
Inspection d'un pont et prélèvement de peinture

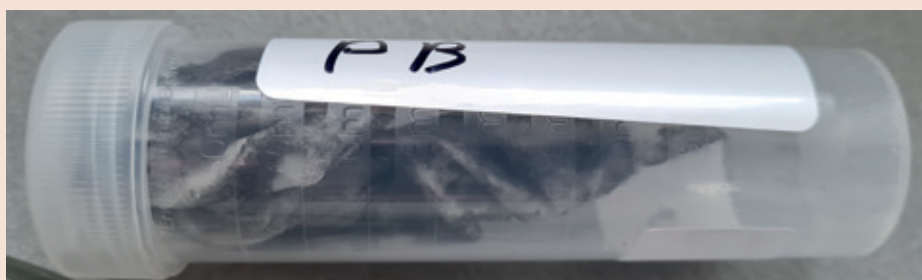
▲ *Lingette de prélèvement de poussières avant analyse du plomb présent dans un tunnel*

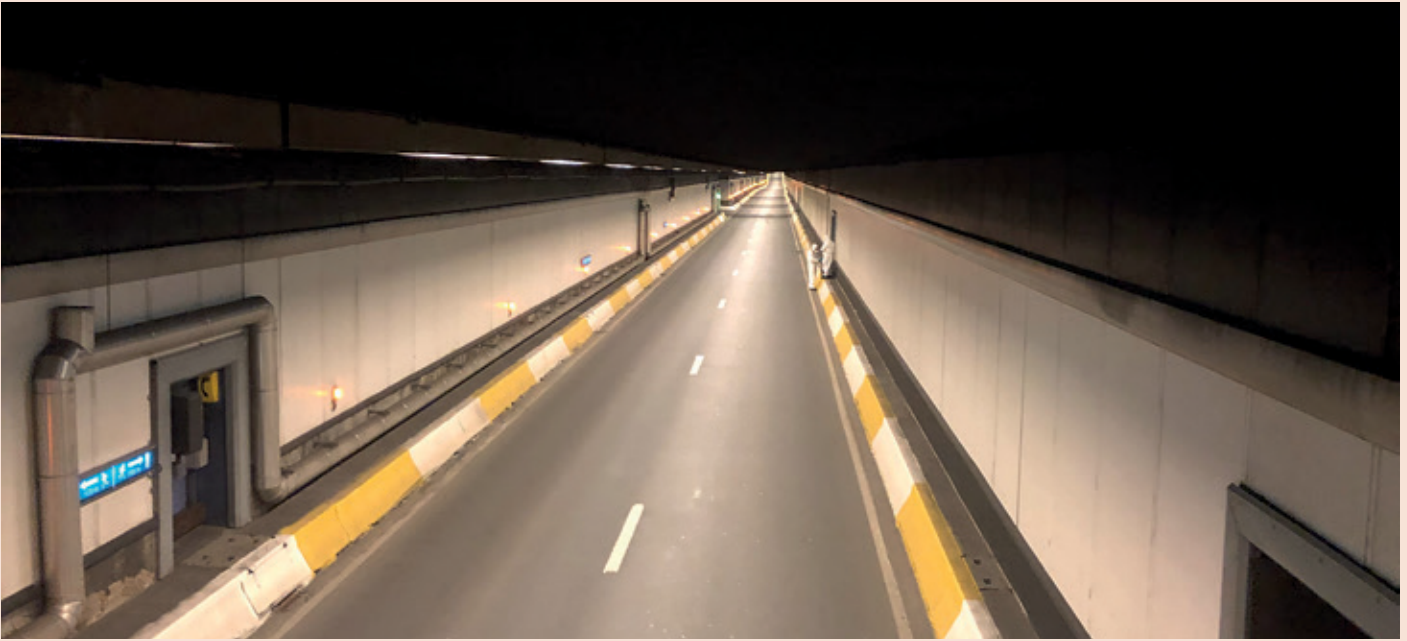
▲ *Prélèvement de poussière et revêtements dans un tunnel*

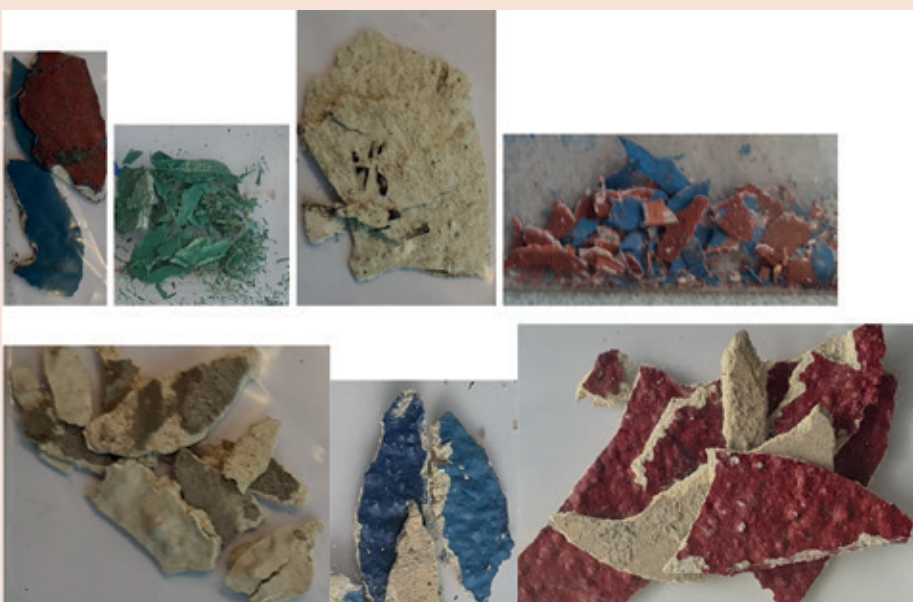
▲ *Exemples d'écaillés de revêtements prélevés sur ponts*
