Analyse van gezondheids- en milieurisico's voorafgaand aan het repareren en opnieuw verven van bouwwerken

CORROSIEBESCHERMING EN BIJBEHORENDE RISICO'S

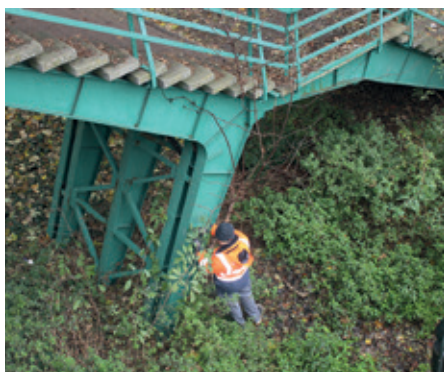
▲ *Bruginspectie en staalname van verfschilfers*

Een voorafgaande diagnose is vereist voordat er werkzaamheden worden uitgevoerd. Deze diagnose benadrukt de doeltreffendheid van de coatings en maakt het mogelijk om de werkzaamheden te plannen (gekozen type stripping bijvoorbeeld). Deze beoordelingen worden uitgevoerd door erkende inspecteurs, die een nauwkeurige beoordeling en beschrijving over de staat van de coatings moeten afleveren.

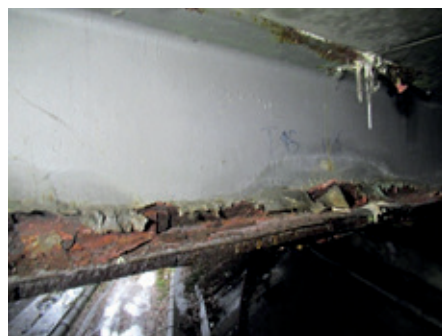
▲ *Afbladeren van de verf en corrosie op een brugbalk*

Op metalen constructies, wanneer het ge-coate staal gecorrodeerd is en/of de verf veel blaasjes en grote gebreken vertoont, kunnen gevaarlijke verbindingen zoals lood gemakkelijk vrijkomen in de atmosfeer en/of door regenwater in het milieu terecht komen.

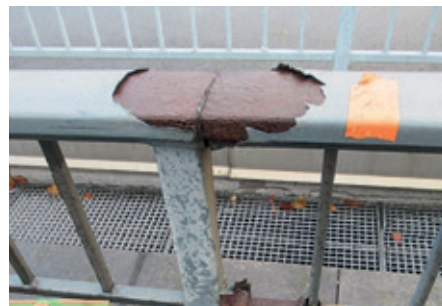
▲ *Afbladeren van de verf en corrosie van een armleuning van een brug*

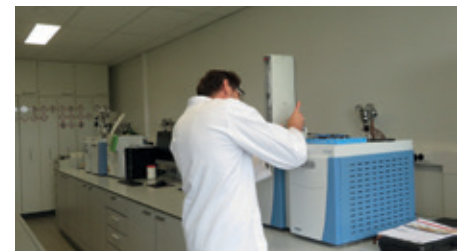
▲ *PAK's en PCB's geanalyseerd in OCAS met gaschromatografie-massaspectrometrie (GC-MS)*

Polycyclische aromatische koolwaterstoffen (PAK's), waaronder benzo(a)pyreen, werden geëxtraheerd uit verfschilfers met behulp van oplosmiddelen en geanalyseerd met gaschromatografie-massaspectrometrie (GC-MS).

Polychloorbifenylen (PCB's), voornamelijk gebruikt bij de productie van elektrische transformatoren en condensatoren, werden ook gebruikt in bepaalde lijmen en verven als vlamvertrager en anticorrosief additief. PCB's werden onderzocht in tunnelstof na staalname met doekjes en geanalyseerd met GC-MS.

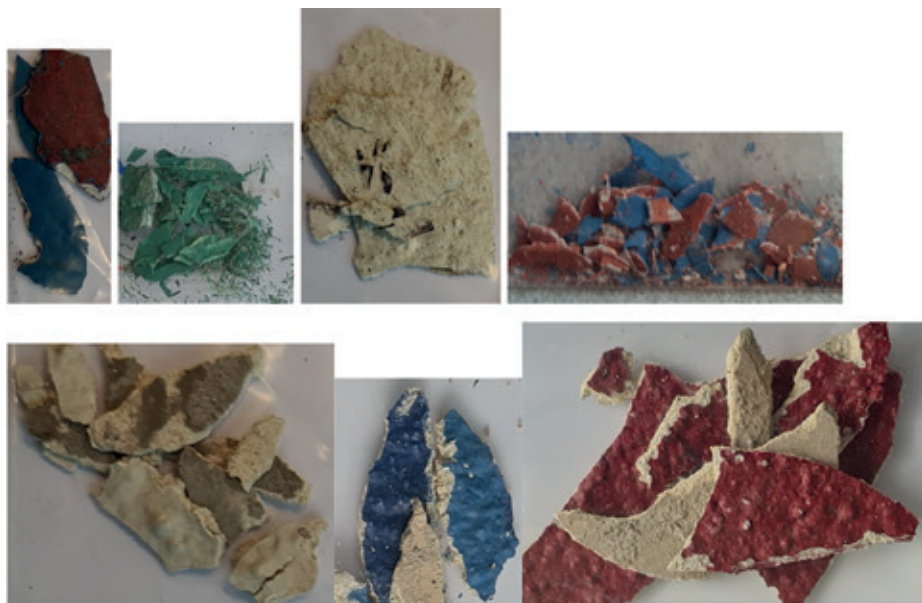
▲ Voorbeelden van schilfers van de staalnames van een brugbedekking

De laatste jaren hebben we in België veel inspecties van metalen en betonnen bruggen en tunnels uitgevoerd om de aanwezige coatings te kwalificeren. Staalnames van verfschilfers en stof (met behulp van doekjes) werden in het labo geanalyseerd op aanwezigheid van toxische en/of CMR (Carcinogene, Mutagene en Reprotoxische) stoffen. Analyses van lood (Pb) werden uitgevoerd door extractie in een zuuroplossing volgens de norm NFX 46-031 voor verfschilfers en met behulp van met water bevochtigde doekjes volgens de norm NF X 46-032. Bepaalde toxische elementen en zware metalen die aanwezig zijn in vulmiddelen en kleurstoffen,

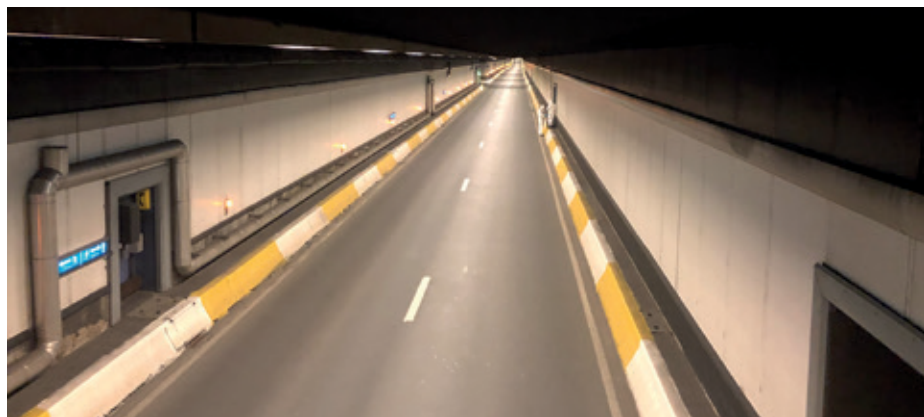
▲ Stofbemonstering en staalnames van verfschilfers in een tunnel

In het geval van zeer stoffige zones, zoals in een tunnel, hebben de uitgevoerde analyses het mogelijk gemaakt om de risico's te identificeren en de reiniging in alle veiligheid uit te voeren, waarbij de juiste persoonlijke beschermingsmiddelen worden gedragen en blootstelling aan de gevaarlijkste stoffen wordt vermeden.
