BRONICRO, metaalsierkunst uit eigen werkhuis

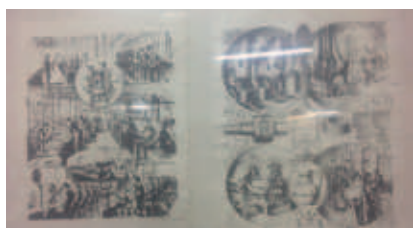
Figuur 1

Deze ontdekking en hun beider toepassing met elektrische stroom vormt de basis van hetgeen we nu heden nog steeds toepassen. Afbeelding 1 geeft een idee van hoe het vroeger was.

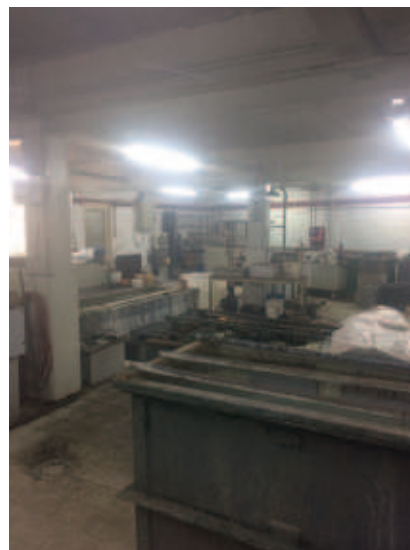
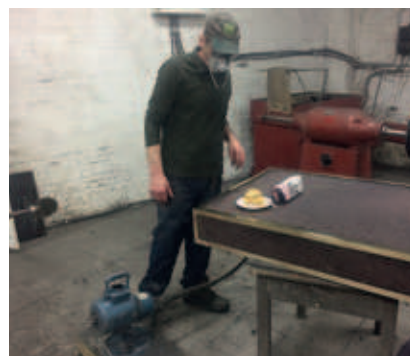
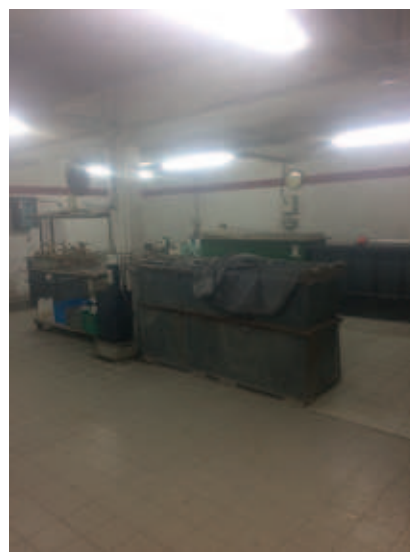
Figuur 2

Als er in een bepaald voorwerp corrosievlakken zijn, bepaalt de structuur, de onderlaag en de dikte van het basismateriaal in hoeverre deze corrosievlakken kunnen verwijderd worden. Even verduidelijken met als voorbeeld messing. Dit is een legering van koper (rood) en zink (grijs/wit) die tezamen messing of 'geel koper' oplevert. Koper verteert niet zo snel aan zuurstof dan zink. Velen hebben al wel eens een oud messing voorwerp gezien waarin er zich rode vlekken bevinden. Daar is het gedeelte zink verteerd aan de zuurstof en wat nog rest is koper - de rode kleur. Het metaal dat is weg gecorrodeerd kan men er op geen enkele wijze terug bij polijsten. Daarom trachten wij een gulden middenweg te zoeken tussen hetgeen wat technisch mogelijk is en hetgeen wat optisch mogelijk is. Zoals te zien is in de werkplaats (Afbeeldingen 2, 3 en 4) gebruiken wij allerhande materialen en toestellen van variërende afmetingen.

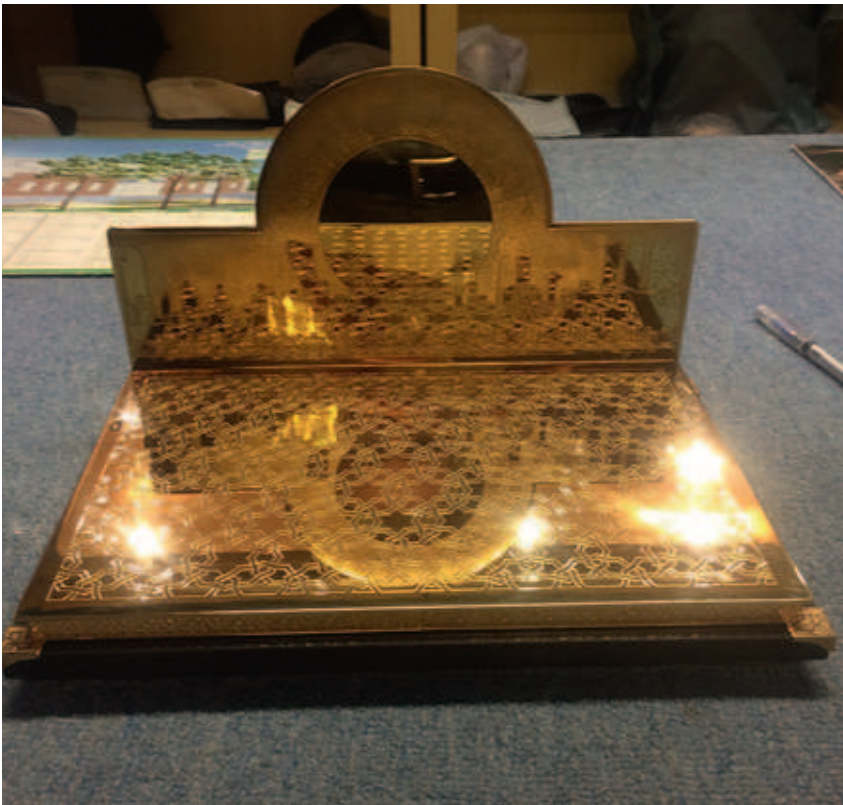
Figuur 5

lets totaal anders dan het elektrolytische werk is het aanbrengen van brons patines. Het proces van verbronzen is reeds vele eeuwen oud en wordt door de meeste bedrijven niet meer toegepast omwille van de zeer arbeidsintensieve methode. Zoals te zien op afbeelding 5 is het voorwerp gemaakt uit een messinglegering en heeft daarvoor een gele kleur. Dit wordt nadien bruin gepatineerd. De methode die men hier toepast stamt uit de 2de helft van de 17de eeuw. Hierbij wordt het voorwerp na ontvetting gedompeld in achtereenvolgens 3 baden met elk een aparte samenstelling. Er treedt een zekere verkleuring op die met de

hand wordt bijgepolijst d.m.v. maaszand en water. Dit proces wordt zoveel als nodig herhaald tot de gewenste kleur/patine bereikt is. Nadien worden er beschermlagen over aangebracht zodat het zijn kleuraspect blijft behouden.
